Evaluasi Kondisi Bangunan Gedung Berdasarkan Metode Matriks Condition Survey Protocol 1 (CSP 1) (Studi Kasus: SMK Al- Fattah Medan)

Program Studi Teknik Sipil, Jurusan Pendidikan Teknik Bangunan, Fakultas Teknik,
Universitas Negeri Medan, Kota Medan, Provinsi Sumatera Utara, Indonesia^{1,2,3,4,5}

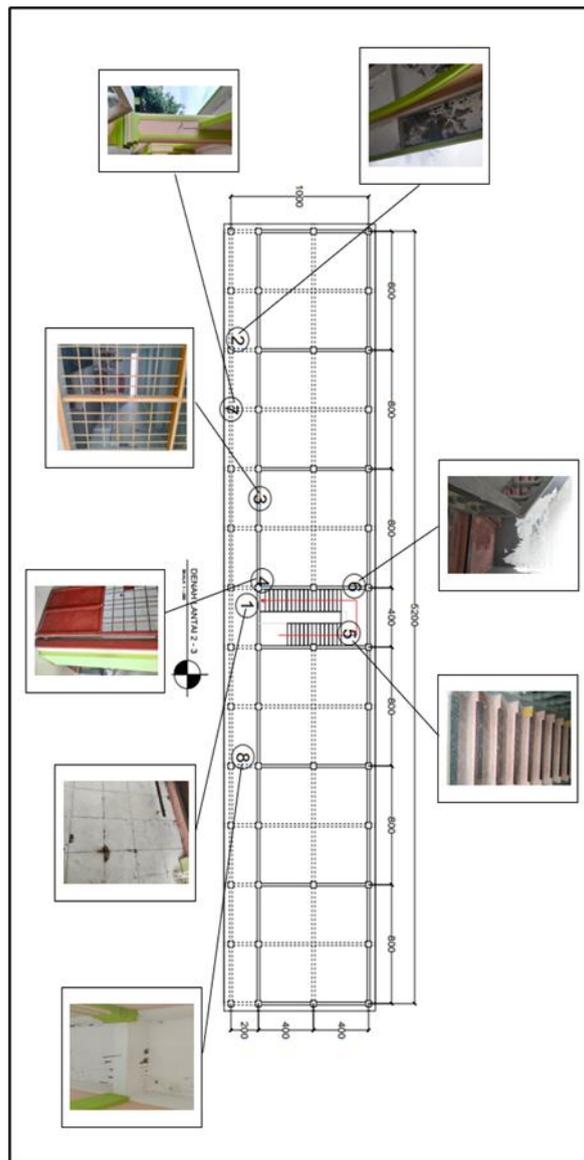
Gambar 2. Kerusakan Elemen Bangunan

Berdasarkan hasil observasi didapat lokasi-lokasi kerusakan elemen pada bangunan Sekolah Al Fattah pada gambar.

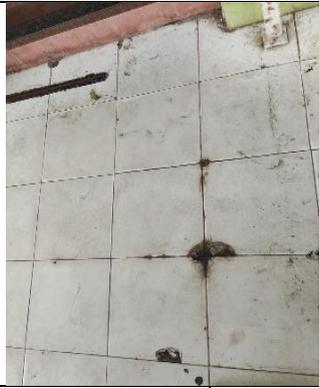
Nomor Foto 1

1. Lantai. Lantai adalah bagian bangunan berupa suatu luasan yang dibatasi dinding-dinding sebagai tempat dilakukannya aktifitas sesuai dengan fungsi bangunan. Pada gedung bertingkat, lantai memisahkan ruangan-ruangan secara vertikal (M Albi Aditya Posasi, 2024). Berdasarkan pengamatan yang dilakukan pada bangunan SMK Al Fattah lantai hanya mengalami kerusakan permukaan saja.

Elemen/Komponen		Lantai	
Nilai Kondisi	Nilai Prioritas	Nilai Matriks	Kode Warna
2	2	4	
Catatan			
Retakan dan bolong pada permukaan

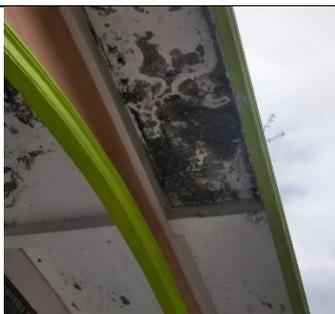
Nomor Foto 2

2. Plafon. Plafon adalah bagian dari konstruksi rangka atap bangunan yang menjadi pembatas tinggi suatu ruangan. Plafon sering disebut langit-langit yang berfungsi sebagai konstruksi penutup rangka atap bangunan. Menurut Irawan (2009) plafon berfungsi melindungi perabotan rumah dari debu-debu yang masuk melalui atap genting dan juga memperindah langit-langit rumah (M Albi Aditya Posasi, 2024). Berdasarkan pengamatan yang dilakukan pada bangunan SMK Al Fattah plafon hanya mengalami kerusakan yaitu berjamur dan kemungkinan bocor.

Elemen/Komponen		Plafon	
Nilai Kondisi	Nilai Prioritas	Nilai Matriks	Kode Warna
3	2	6	
Catatan			
Permukaan berjamur dan kemungkinan bocor

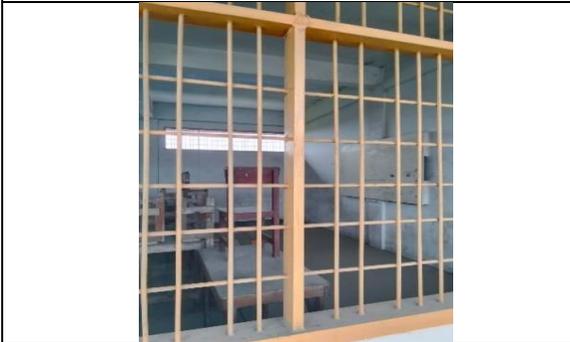
Nomor Foto 3

3. Jendela. Jendela adalah elemen penting dalam arsitektur bangunan yang berfungsi sebagai bukaan pada dinding untuk memungkinkan masuknya cahaya dan udara ke dalam ruangan (M Albi Aditya Posasi, 2024). Berdasarkan pengamatan yang dilakukan pada bangunan SMK Al Fattah jendela tampak baik hanya memerlukan pemeliharaan saja.

Elemen/Komponen		Jendela	
Nilai Kondisi	Nilai Prioritas	Nilai Matriks	Kode Warna
1	1	1	
Catatan			
Jendela tampak baik hanya kurang pemeliharaan

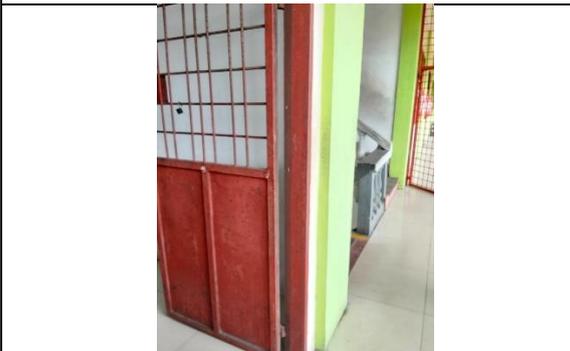
Nomor Foto 4

4. Pintu. Pintu didefinisikan sebagai struktur yang terpasang pada dinding atau pembatas lainnya, memungkinkan pergerakan orang dan barang antara dua ruang. Pintu biasanya terdiri dari beberapa komponen, termasuk bingkai, panel pintu, engsel, kunci, dan pegangan (M Albi Aditya Posasi, 2024). Berdasarkan pengamatan yang dilakukan pada bangunan SMK Al Fattah pintu tanpa baik hanya memerlukan pemeliharaan saja.

Elemen/Komponen		Pintu	
Nilai Kondisi	Nilai Prioritas	Nilai Matriks	Kode Warna
1	1	1	
Catatan			
Pintu tampak baik hanya kurang pemeliharaan
