Analisis Ketersediaan Rambu (Signage) pada Area Terminal Penumpang di Bandar Udara Internasional Yogyakarta

Program Studi Operasi Bandar Udara, Politeknik Penerbangan Indonesia Curug, Kabupaten
Tangerang, Provinsi Banten, Indonesia^{1,2,3}

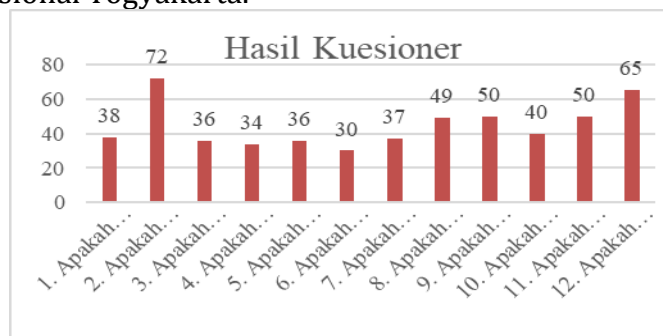
Gambar 1. Hasil Kuesioner terhadap penumpang

Berdasarkan hasil kuesioner yang telah disebar kepada penumpang di Bandar Udara Internasional Yogyakarta, terlihat adanya variasi Tingkat pemahaman dan pengalaman penumpang terhadap *signage* penunjuk arah yang tersedia di bandar udara. Dari grafik yang ditampilkan, mayoritas responden memberikan jawaban ‘Iya’ pada pertanyaan “Apakah Anda mengalami kesulitan dalam membaca signage penunjuk arah di Bandar Udara Internasional Yogyakarta?”. Hal ini menunjukkan bahwa masih banyak penumpang yang merasa kesulitan dalam memahami atau membaca informasi yang tertera pada *signage* di bandar udara. Sebaliknya, jumlah jawaban ‘Iya’ terendah terdapat pada pertanyaan “Apakah posisi signage membantu anda dalam menemukan arah atau lokasi yang ingin anda tuju di Bandar Udara Internasional Yogyakarta ini?”. Hal ini mengindikasikan bahwa penempatan *signage* saat ini

dirasa kurang optimal dalam membantu penumpang menemukan arah atau lokasi yang ingin mereka tuju. Secara keseluruhan, hasil kuesioner ini menegaskan bahwa meskipun *signage* sudah tersedia di berbagai titik di bandar udara, masih diperlukan perbaikan baik dari segi penempatan, maupun penyajian informasi agar dapat membantu penumpang dalam bernavigasi di lingkungan bandar udara. Berikut adalah beberapa *signgae* yang dirasa masih kurang dalam meberikan informasi kepada penumpang.

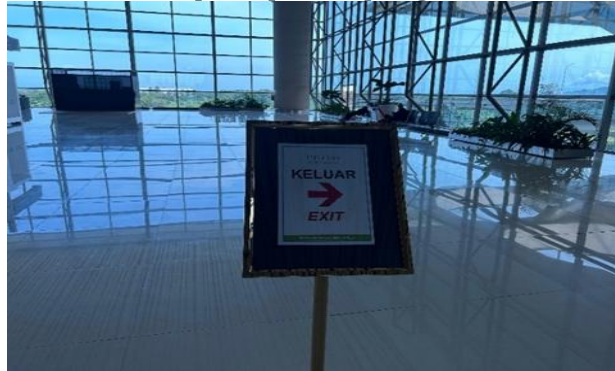
Hanya tersedia *signage* holder standing sebagai informasi mengenai pintu keluar dari area check-in. Penanda tersebut dinilai kurang informatif dan kurang terlihat oleh penumpang, sehingga dapat menyebabkan penumpang dan pengunjung mengalami kebingungan dalam menemukan pintu keluar yang seharusnya.

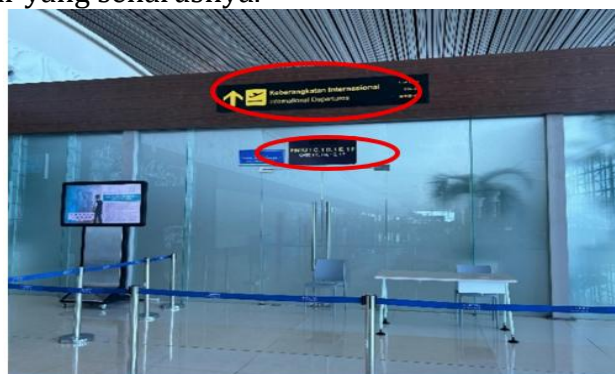
Pada area ruang tunggu domestik, tidak terdapat papan informasi (*signboard*) mengenai pintu keberangkatan internasional yang terletak di balik pembatas kaca. Saat ini, informasi yang tersedia hanya berupa penanda sementara berupa kertas yang ditempelkan pada pintu kaca swing door. Kondisi ini menyebabkan banyak penumpang internasional yang masih harus melewati ruang tunggu domestik menjadi kebingungan dalam menemukan jalur yang seharusnya mereka lalui.

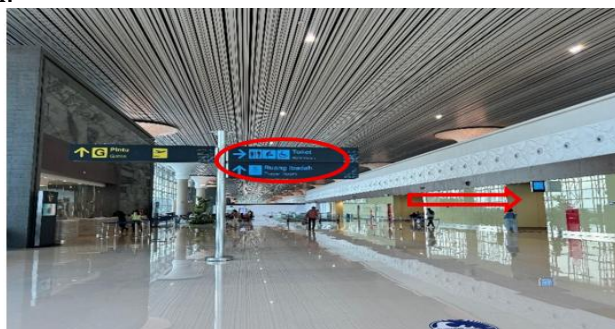
Ketidaksesuaian tanda penunjuk arah mengenai informasi tentang ruang ibadah di ruang tunggu internasional seperti yang ditunjukkan pada gambar tanda panah pada *signage* yang tersedia saat ini memberikan informasi yang kurang tepat. Dimana *signage* seharusnya menunjukan bahwa jalan menuju ke ruang ibadah adalah ke arah kanan.

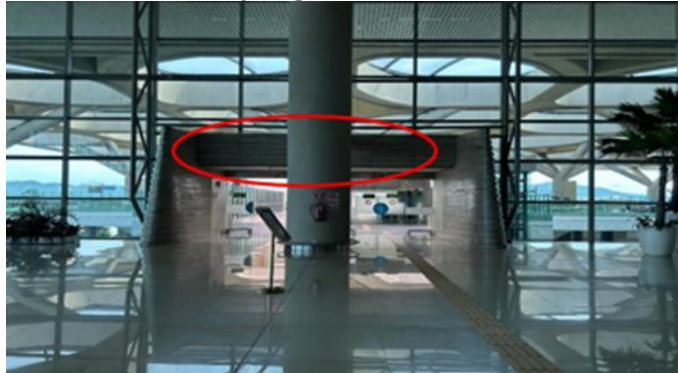
Pada area pintu keluar, sebagaimana terlihat pada Gambar tidak terdapat informasi yang menunjukkan bahwa pintu tersebut merupakan jalur menuju pintu keluar. Oleh karena itu, perlu ditambahkan papan signage yang memberikan informasi mengenai arah ke pintu keluar agar dapat memudahkan penumpang dan menghindari kebingungan dalam menemukan jalur yang seharusnya menuju pintu keluar.
