## Kajian Peningkatan Jalan Inspeksi Perimeter di Bandar Udara Adi Soemarmo Boyolali

Program Studi Operasi Bandar Udara, Politeknik Penerbangan Indonesia Curug, Indonesia<sup>1,2,3</sup>

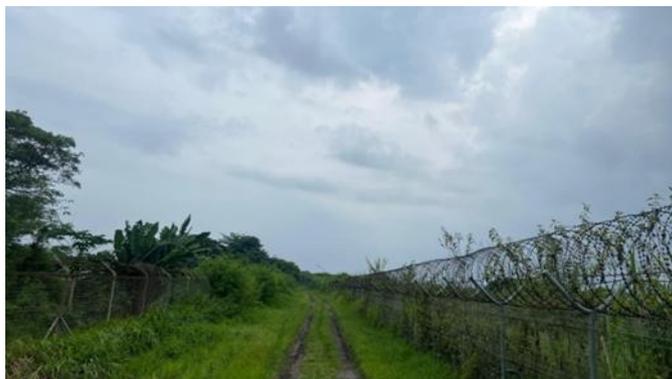
Menurut informasi yang diperoleh dari wawancara dengan petugas *Aviation Security* (AVSEC) di Bandar Udara Adi Soemarmo., diketahui bahwa kondisi jalan inspeksi patroli perimeter di bandara tersebut belum sepenuhnya terhubung. Hal ini menyebabkan patroli fisik di sepanjang pagar perimeter menjadi kurang optimal, sehingga berpotensi menimbulkan celah keamanan yang dapat dimanfaatkan oleh pihak tidak berwenang untuk menyusup ke area terbatas bandara. Kondisi ini dinilai dapat meningkatkan risiko terhadap keselamatan penerbangan dan operasional bandara secara keseluruhan. Dalam pelaksanaannya, patroli perimeter dilakukan minimal dua kali setiap shift dengan menggunakan kendaraan dan berjalan kaki, serta didukung oleh pemantauan CCTV yang dilengkapi teknologi motion detection, khususnya di area-area strategis seperti ujung runway 08. Selain itu, speaker peringatan juga digunakan untuk memberikan tanda jika terdeteksi adanya pergerakan mencurigakan di sekitar perimeter. Untuk mengatasi keterbatasan jalan inspeksi, petugas AVSEC melakukan penanganan cepat apabila ditemukan celah atau kerusakan pada pagar perimeter, serta melakukan sosialisasi dan himbauan kepada masyarakat sekitar agar tidak melakukan tindakan yang dapat mengancam keamanan bandara. Upaya pengamanan ini juga didukung oleh kerjasama dengan TNI AU Lanud Adi Soemarmo dan kepolisian Boyolali melalui tim BKO yang berjaga selama 24 jam, serta melibatkan anggota Intel untuk memperkuat pengawasan perimeter. Dengan demikian, meskipun terdapat kendala pada infrastruktur jalan inspeksi, berbagai upaya mitigasi telah dilakukan untuk menjaga keamanan perimeter Bandar Udara Adi Soemarmo.

**Gambar 1. Area Perimeter dan Jalan Inspeksi Perimeter tidak sesuai regulasi**

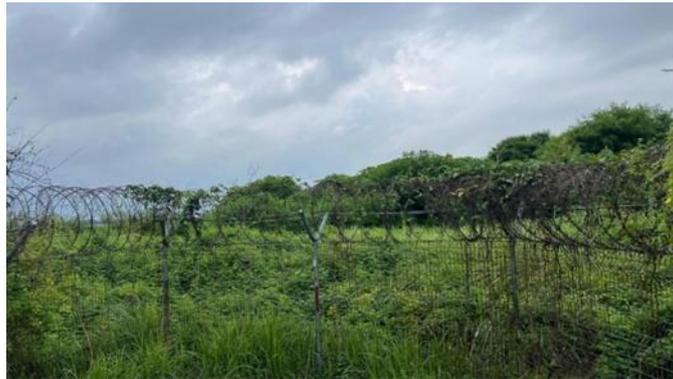
Berdasarkan hasil survei lapangan sebagian besar jalan inspeksi perimeter belum memenuhi standar lebar minimal 3 meter dan bahu jalan 1 meter. Permukaan jalan di beberapa titik mengalami kerusakan berupa retak, lubang, dan permukaan tidak rata sehingga menghambat operasional kendaraan patroli. Penerangan jalan belum merata, terutama di area ujung runway dan taman dirgantara, yang menurunkan tingkat keamanan pada malam hari. Saluran drainase belum tersedia di seluruh jalur, menyebabkan genangan air saat hujan. Selain itu, CCTV dan sistem pemantauan belum mencakup seluruh perimeter, khususnya di area yang jauh dari terminal utama. Beberapa titik pagar perimeter dan kawat berduri mengalami kerusakan serta belum memiliki pondasi yang memadai.

**Gambar 2. Jalan Inspeksi Perimeter yang terputus**

1. Pelebaran dan Perbaikan Jalan
2. Penambahan Fasilitas pendukung
3. Peningkatan Drainase
4. Perbaikan dan Pemeliharaan Pagar Perimeter
5. Optimalisasi Jalun Inspeksi dan Personil
6. Rencana jangka pendek

Berdasarkan kesimpulan, disarankan melakukan: Penyambungan dan peningkatan kualitas jalan inspeksi perimeter agar jalur patroli dapat tersambung secara menyeluruh. Selain itu, perlu di lakukan peningkatan fasilitas keamanan seperti memperbaiki dan pemeliharaan pagar sesuai standar, menambah lampu penerangan, serta memastikan tidak ada celah yang dapat dimanfaatkan oleh pihak tidak berkepentingan. Pada jangka pendek yang fokus pada pelebaran dan perbaikan jalan, peningkatan drainase, serta pemasangan CCTV di area-area yang saat ini belum terpasang CCTV. Selain itu, pihak AVSEC disarankan untuk melakukan mitigasi dengan menempatkan petugas pengamanan di pos-pos yang belum terisi, guna memastikan pengawasan tetap optimal dan mengurangi risiko gangguan keamanan di area perimeter bandara.
